איגוד ערים לשמירת איכות הסביבה (שרון-כרמל)

הנדון: חוות דעת לגגות אסבסט בבניינים הנדיב – בנימינה 2020

1. שם האתר: בית ספר הנדיב בנימינה
2. כתובת: רחוב העצמאות פינת הסחלב
3. מהות המבנה: מוסד ציבורי
4. סיבת הבדיקה: בדיקה שנתית לאחר אירוע שבר פלטות אסבסט במבנה הראשי
5. תאריך ביצוע הבדיקה: 06.02.2020
6. שם המפקח: יונת אלקלעי (מסי סוקר: 40309)
7. משתתפים נוספים: נציג בית הספר

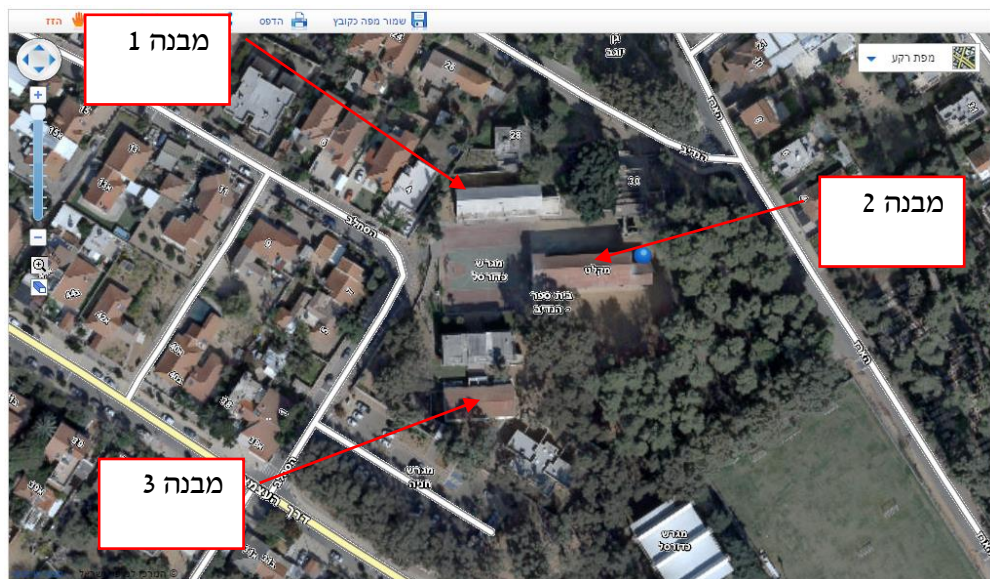
מבנה 1 – בית כנסת ומועדונית	
שימוש המבנה	מועדנית לילדים ובית כנסת בשטח בית הספר
מופע אסבסט	גג דו- שיפועי
קיום קשר ישיר בין לוחות האסבסט לחלל המבנה	קיימת הפרדה פיזית בין הגג למבנה (פלטות אקוסטיות)
הערכת שטח לוחות אסבסט-צמנט (מ"ר)	300
מרחק המבנה מבתים סמוכים (מטר)	8
גישה לתלמידים	יש
האם יש רטיבות בתוך המבנה	לא דווח על סימני רטיבות בתוך המבנה (החדרים היו נעולים בזמן הסיוור)
מצב הלוחות	
לוחות תקינים או שבורים/סדוקים, פרוט	החור שהיה באחת הפלטות נאטם.
מצב שולי/קצוות הלוחות	יש שברים קטנים בקצוות
לוחות שחוקים ומתפוררים	לא
המצאות שברי לוחות על הקרקע	אין
לוחות צבועים	כן - לוחות הגג נצבעו כנדרש
האם הגג מכוסה בחזזיות	לא
המלצות	תחזוקה שוטפת

מבנה 2 – קומפלקס כיתות	
שימוש המבנה	כיתות לימוד
מופע אסבסט	גג דו- שיפועי
קיום קשר ישיר בין לוחות האסבסט לחלל המבנה	קיימת הפרדה פיזית בין הגג למבנה (פלטות אקוסטיות/רביץ)
הערכת שטח לוחות אסבסט-צמנט (מ"ר)	500
מרחק המבנה מבתים סמוכים (מטר)	
גישה לתלמידים	אין
האם יש רטיבות בתוך המבנה	לא דווח על סימני רטיבות בכיתות
מצב הלוחות	
לוחות תקינים או שבורים/סדוקים, פרוט	בוצע תיקון בשתי פלטות שנשברו – הנחת פלטה למניעת חדירת מים למבנה מתחת לפלטות האסבסט ואיטום קצוות השבר.
	קיימת שקיעה גדולה של הגג בשנת 2015 בוצעה בדיקת אסבסט הכוללת המלצות לביצוע בדיקה של תמיכת הקונסטרוקציה בגג ובדיקה של הגיבלים. בהמשך לכך הוצג אישור מהנדס קונסטרוקטור מתאריך 30.8.16.
מצב שולי/קצוות הלוחות	שברים קטנים בקצוות הלוחות
לוחות שחוקים ומתפוררים	לא
המצאות שברי לוחות על הקרקע	אין
לוחות צבועים	כן - לוחות הגג נצבעו כנדרש
האם הגג מכוסה בחזזיות	לא
המלצות	• תחזוקה שוטפת

מבנה	המלצות
מבנה 1	• תחזוקה שוטפת
מבנה 2	• תחזוקה שוטפת
מבנה 3	• תחזוקה שוטפת

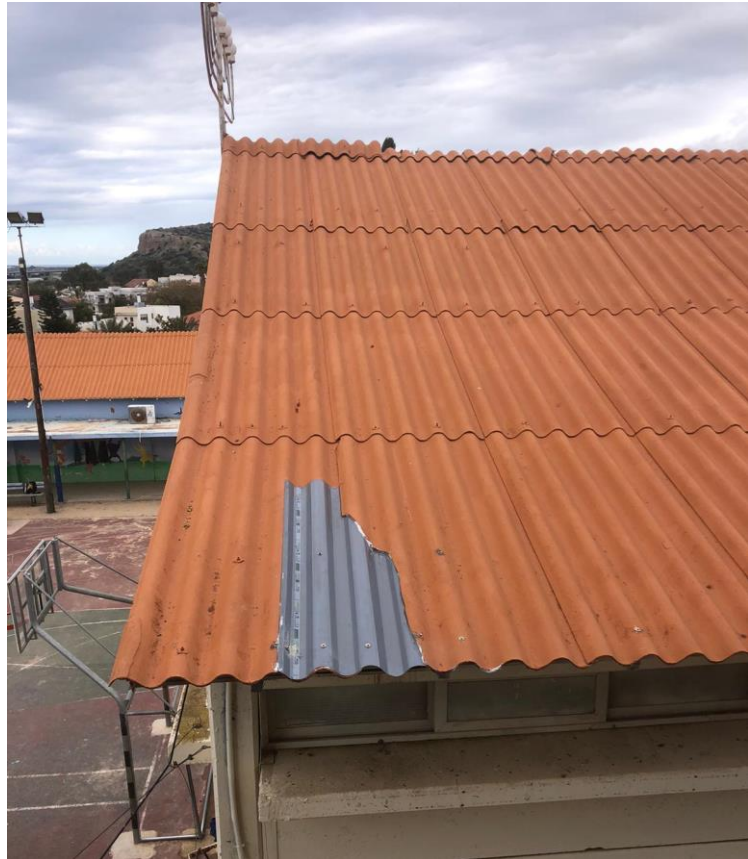
מבנה 3 – אולם ספורט	
אולם ספורט	שימוש המבנה
גג דו-שיפועי	מופע אסבסט
קיימת הפרדה פיזית בין הגג למבנה (תקרת אקוסטית חדשה)	קיום קשר ישיר בין לוחות האסבסט לחלל המבנה
300	הערכת שטח לוחות אסבסט-צמנט (מ"ר)
5	מרחק המבנה מבתיים סמוכים (מטר)
כן	גישה לתלמידים
אין סימני רטיבות בגג האולם (תקרת ביניים הוחלפה)	האם יש רטיבות בתוך המבנה
מצב הלוחות	
מרבית הלוחות תקינים פרט ללוח אחד שבור	לוחות תקינים או שבורים/סדוקים, פרוט
לוח אחד שבור	מצב שולי/קצוות הלוחות
לא	לוחות שחוקים ומתפוררים
אין	המצאות שברי לוחות על הקרקע
כן - לוחות הגג נצבעו כנדרש	לוחות צבועים
לא	האם הגג מכוסה בחזזיות
• תחזוקה שוטפת	המלצות
