הנדון: חוות דעת לגנות אסבסט בבי"ס הנדיב – בנימינה 17-03-2022

1. שם האתר: בית ספר הנדיב בנימינה
2. כתובת: רחוב העצמאות פינת הסחלב
3. מהות המבנה: מוסד ציבורי
4. סיבת הבדיקה: בדיקה שנתית למוסד ציבורי.
5. תאריך ביצוע הבדיקה: 17-03-2022
6. שם המפקח: משה לבטון (75997) יונת אלקלעי (מס' סוקר: 40309)
7. משתתפים נוספים: שחר – נציג בית הספר

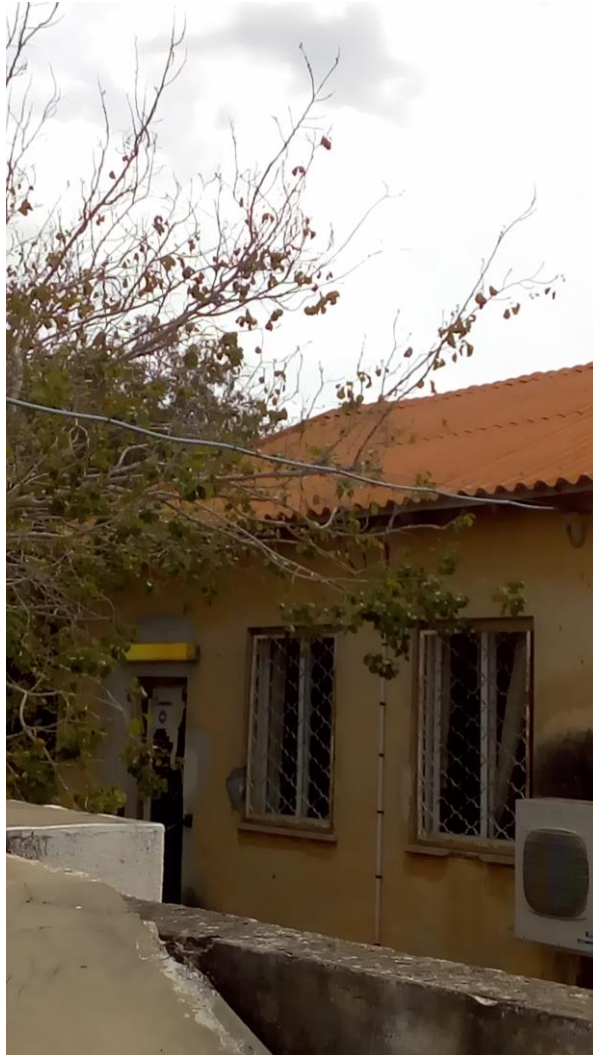
מבנה 1 – חזית צפונית

| מבנה 1 – בית כנסת ומועדונית | |
|---|---|
| מצב שולי/קצוות הלוחות | יש שברים קטנים בקצוות |
| האם הגג מכוסה בחזזיות המלצות | לא |

| מבנה 1 – בית כנסת ומועדונית | |
|---|---|
| | <ul style="list-style-type: none"> <li>תחזוקה שוטפת</li> <li>מעקב במהלך השנה אחר מוקדי רטיבות ותיקון סדקים בפלטות אסבסט במידת הצורך</li> <li>חיתוך ענפי עצים בחזית הצפונית, הנוגעים בגג, מונחים מעליו או מתחככים עם הגג העשוי אסבסט-צמנט.</li> </ul> |

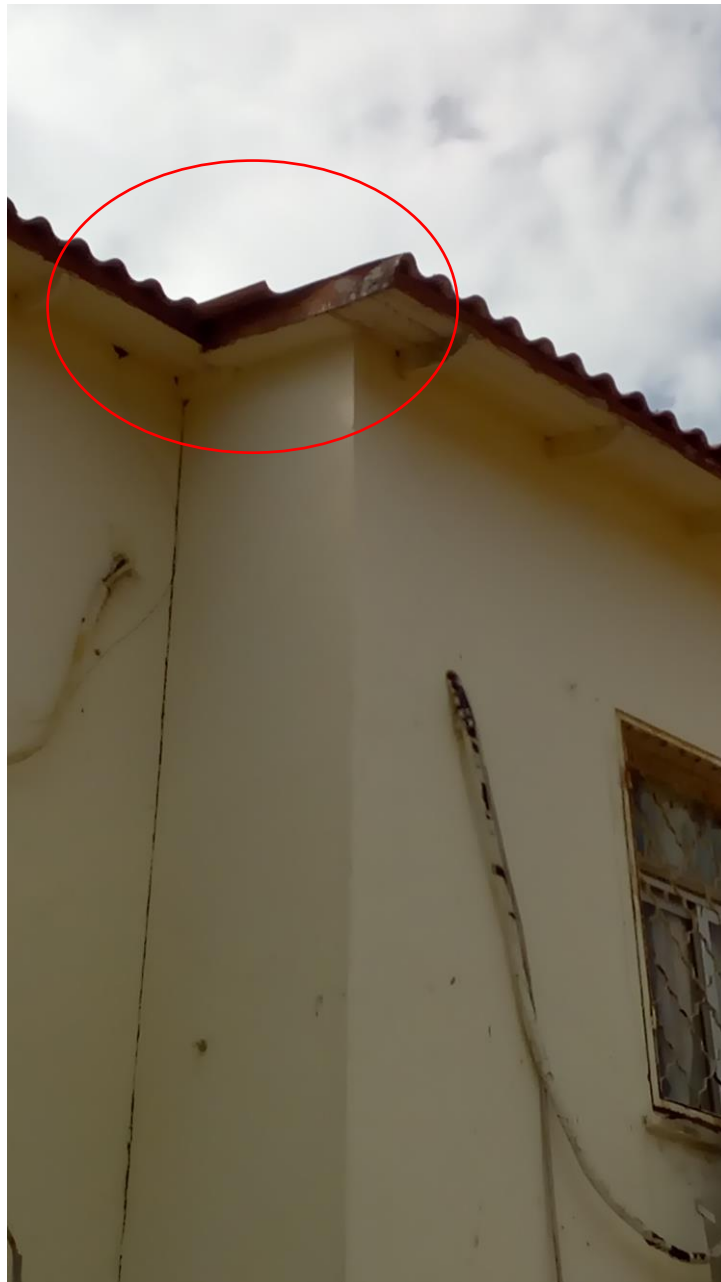
| מבנה 1 – בית כנסת ומועדונית | |
|---|---|
| האם יש רטיבות בתוך המבנה | הרטיבות שהייתה מעל המזגן תוקנה ותוקנו הסדקים בפלטות |
| לוחות תקינים או שבורים/סדוקים, פרוט | לוחות תקינים |

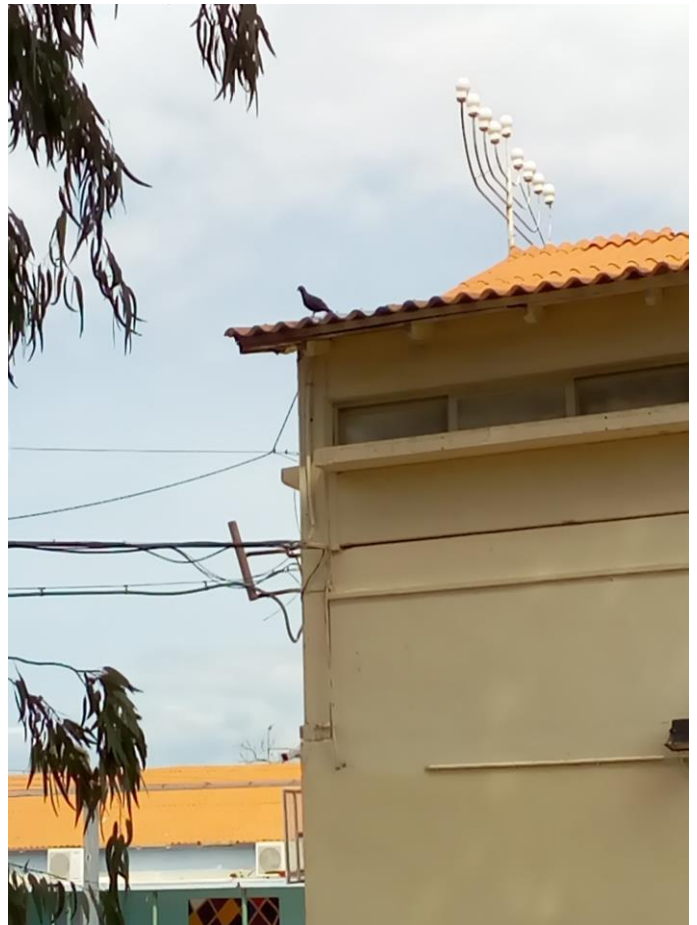
| מבנה 2 – קומפלקס כיתות | |
|---|---|
| האם יש רטיבות בתוך המבנה | נצפה סימן רטיבות בחדר מדרגות |
| לוחות תקינים או שבורים/סדוקים, פרוט | בוצע תיקון בשתי פלטות שנשברו – הנחת פלטה למניעת חדירת מים למבנה מתחת לפלטות האסבסט ואיטום קצוות השבר. |
| מצב שולי/קצוות הלוחות | שברים קטנים בקצוות הלוחות |

| מבנה 2 – קומפלקס כיתות | |
|---|---|
| המלצות | <ul style="list-style-type: none"> <li>• תחזוקה שוטפת</li> <li>• טיפול בנקודת הרטיבות בחדר המדרגות וצביעה לצורך המשך מעקב.</li> <li>• מעקב במהלך השנה אחר מוקדי רטיבות ותיקון סדקים בפלטות אסבסט במידת הצורך</li> </ul> |
