**רשימת תיוג - בדיקת נוכחות ומצב אסבסט במבנים**

1. שם האתר בית - ספר הנצרים
2. כתובת רח' העצמאות בנימינה
3. שם בעל הנכס מועצת בנימינה
4. איש קשר מיקיאל המועצה
5. מהות המבנה (מגורים, תעשייה או מוסד ציבורי) מוסד ציבורי
6. סיבת ביצוע הבדיקה/סיור לפי בקשה מועצה בנימינה - שמי קאן בסיס
7. תאריך ביצוע הבדיקה/סיור 28/1/20
8. שם המפקח, מבצע הבדיקה/סיור דניאל דהן - קב"ן בנין קא"ה
9. משתתפים נוספים

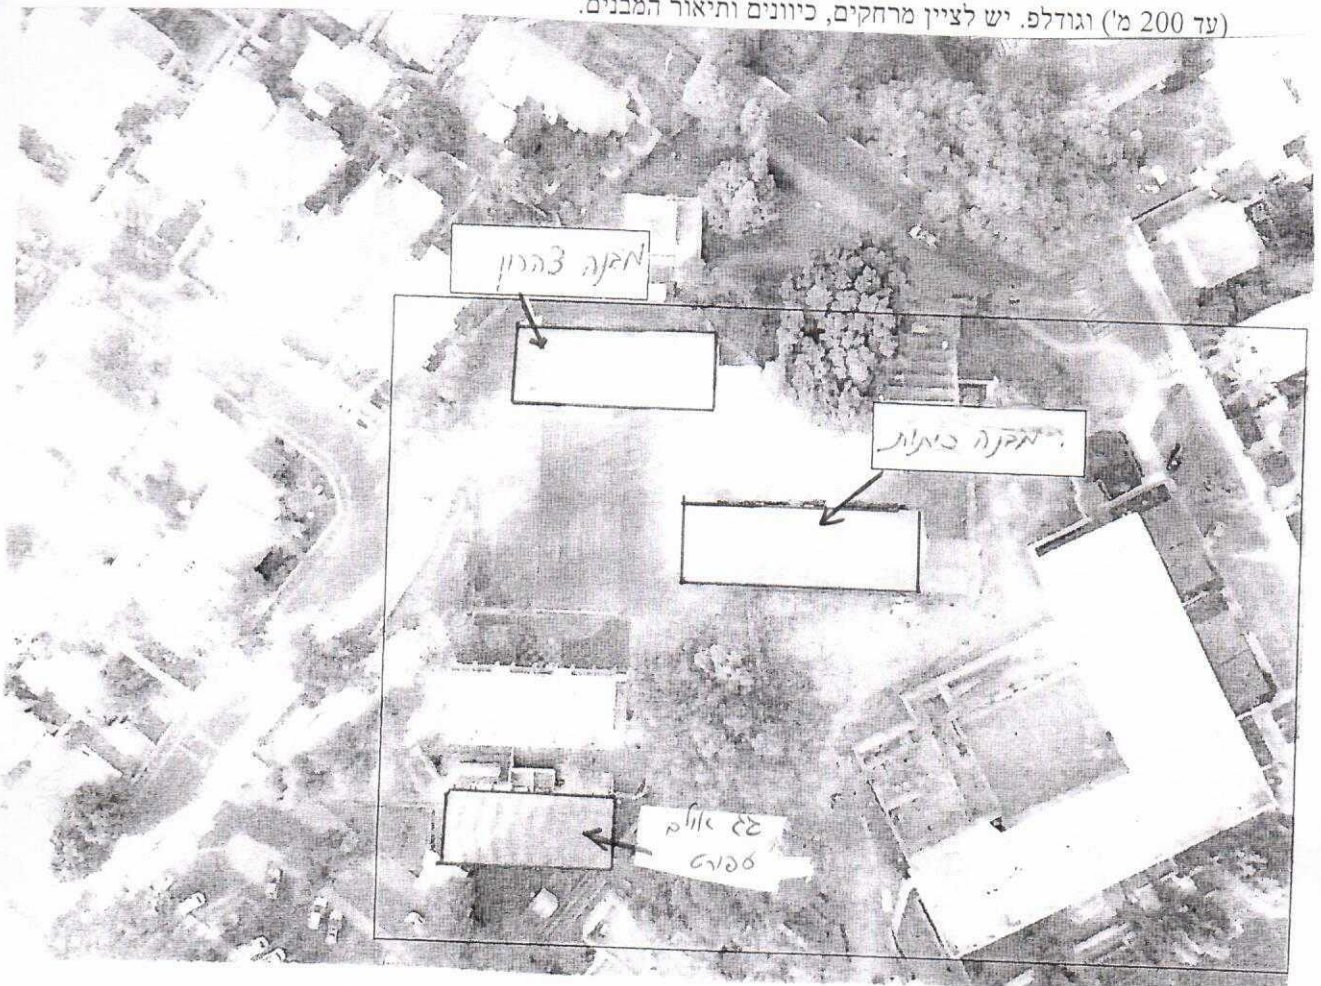
- א. תרשים של המבנים/סככות המכילים חומר מכיל אסבסט (חמ"א) במוסד הנבדק, מבנים נוספים בסביבתם (עד 200 מ') וגודלם. יש לציין מרחקים, כיוונים ותיאור המבנים.
